宜蘭縣政府 函

主旨：轉內政部「空調家電安裝與維修空間規劃設計指導原則」1
案，請加強宣導並納入相關從業人員教育訓練，請查照。

空調家電安裝與維修空間規劃設計指導原則

從事冷氣維修作業發生感電致死職業災害

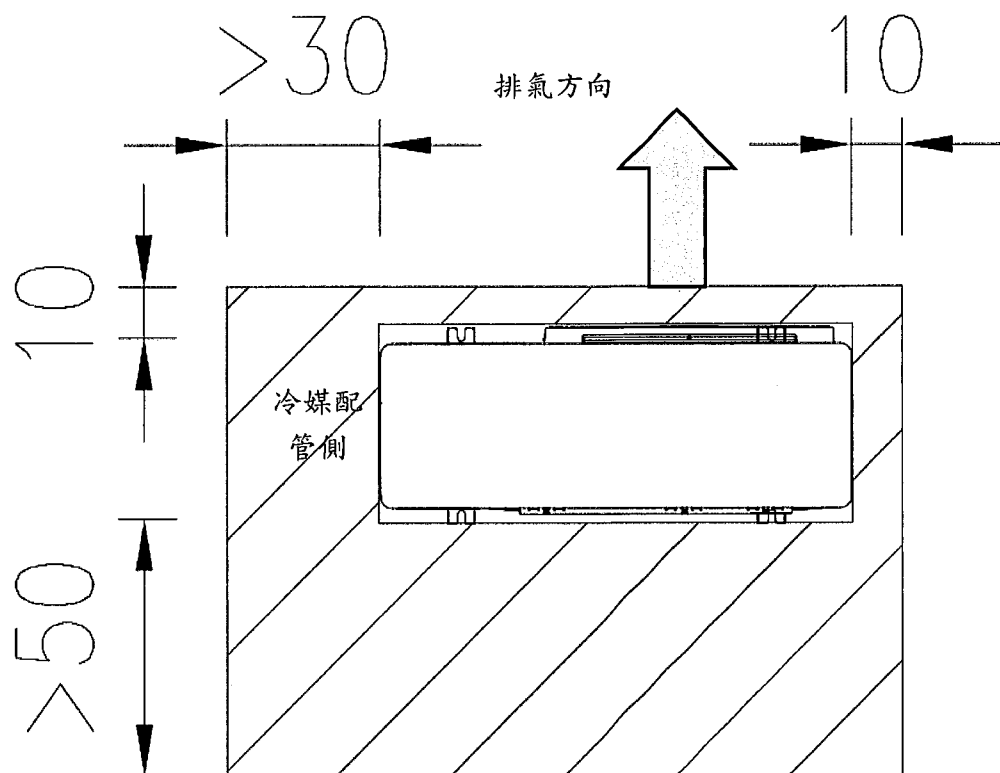
圖 1-1、室外機維修空間示意圖-1(單位：公分)

- 圖示說明：
- ① 室外機排氣方向前方淨空面對大氣，如有欄杆或格柵，透空率為 70% 以上，以利室外機散熱，並注意室外機正上方須留有 60 公分以上的空間。
 - ② 冷媒管側無法留有足夠讓維修人員進入的空間時，預留進風側作為維修空間，維修空間為距離室外機 50 公分以上，冷媒管側 30 公分以上範圍，如圖 1-1 所示。
 - ③ 若室外機進排氣方向前後距離不足最小維護空間時，於冷媒管側預留維修空間 70 公分以上(包含人員作業空間及配管距離)，如圖 1-2 所示。

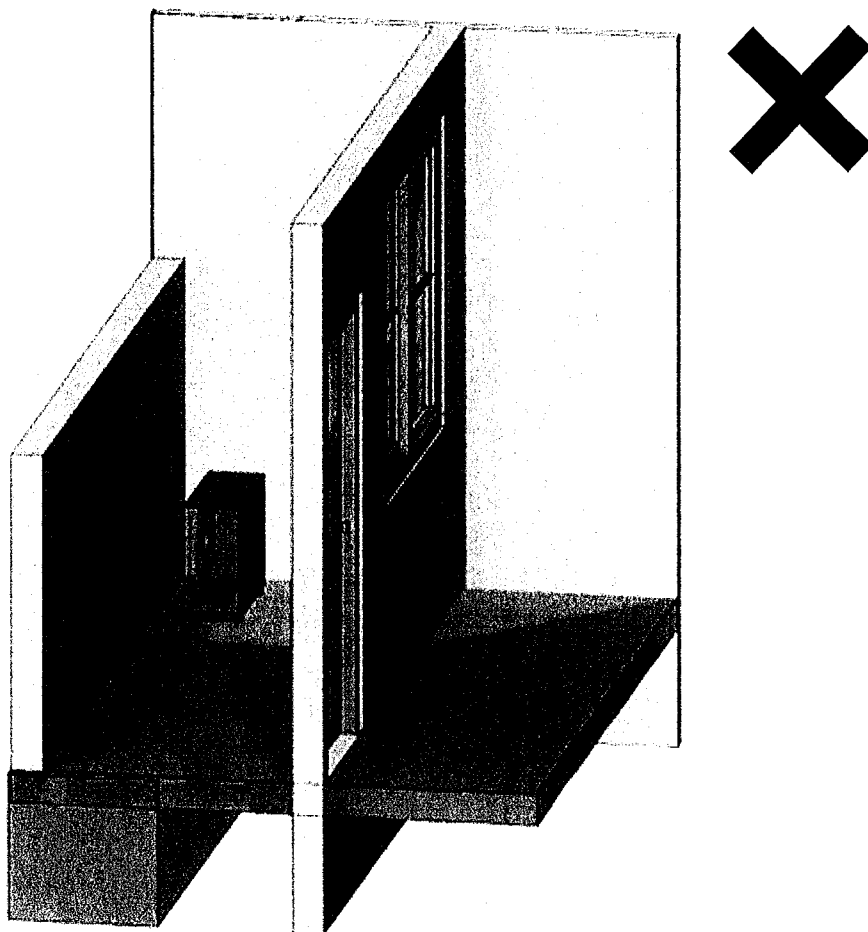
圖 3-1、陽台安裝室外機錯誤範例

範例一：陽台安裝位置錯誤，室外機散熱效果不佳

本範例室外機安裝於建築物陽台內側地面，雖然陽台設有牆面，可以確保安裝人員之安全性，陽台也有足夠之安裝活動空間，但是該牆面會影響室外機之散熱效果，進而影響空調使用效率及耗電量，導致電費增加與能源浪費之情形。

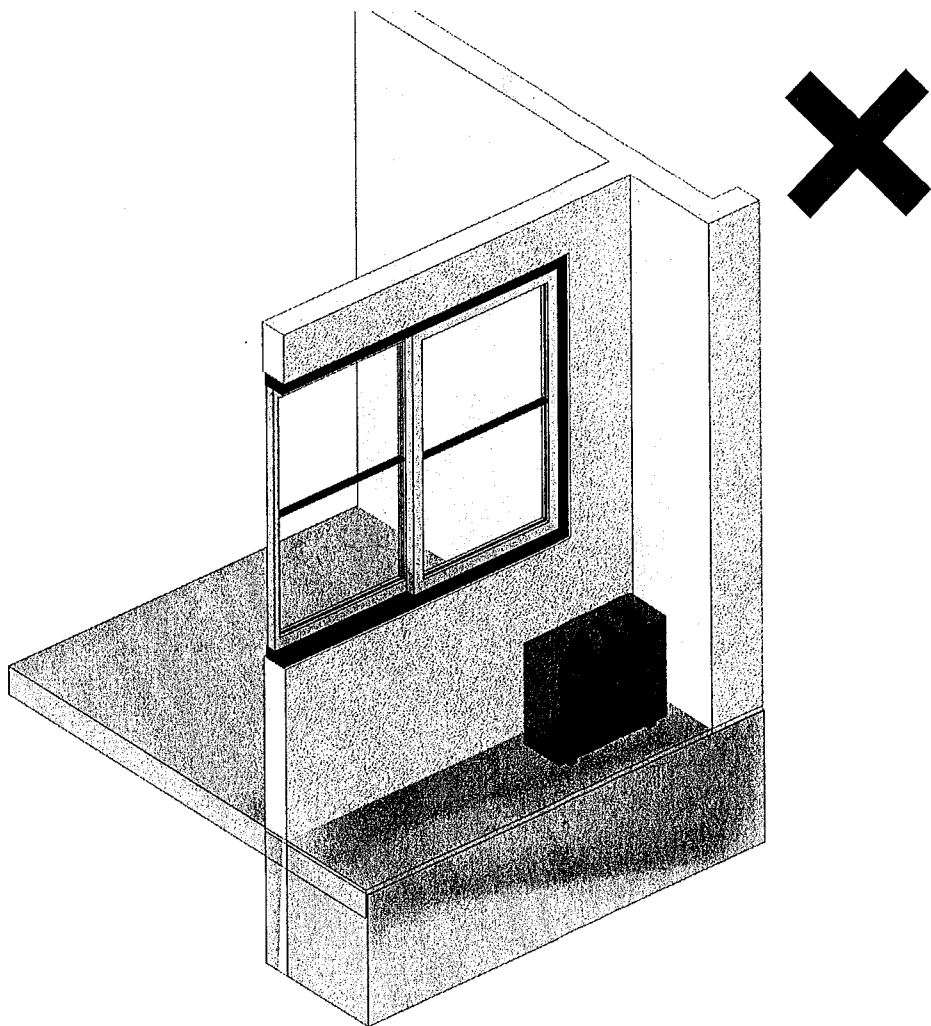
圖 3-2、露樑安裝室外機錯誤範例-1

範例二：露樑未設置欄杆或隔柵，安全性不足

本範例室外機安裝於露樑，但是未設有欄杆或隔柵等安全設施，無法確保安裝人員之安全性，可能造成安裝人員墜落意外。另室外機緊鄰牆面，亦會導致散熱效果不良。

建議如正確範例所示，在露樑空間設置欄杆或隔柵，並在四周設有可以提供安裝人員吊掛之穩固結構，以確保安裝人員之安全。

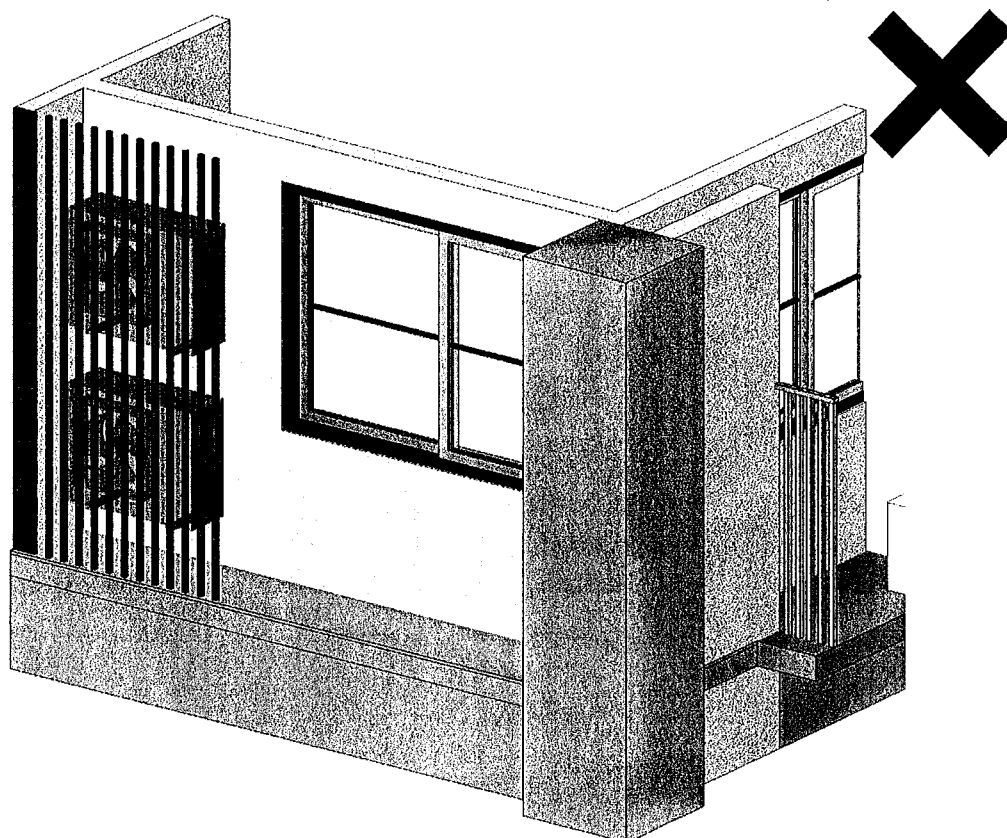
圖 3-3、露樑安裝室外機錯誤範例-2

範例三：露樑隔柵範圍疊放室外機，難以進行維護

本範例室外機安裝於露樑設有隔柵處，但同時疊放兩台室外機，導致後續無法進行維護，且隔柵之遮蔽範圍未考慮安裝人員作業需要，無法確保安裝人員之安全性，可能造成安裝人員墜落意外。

建議如正確範例所示，露樑空間之安全隔柵，考量人員施工之作業範圍，並在四周設有可供安裝人員吊掛之穩固設施，以確保安裝人員安全。

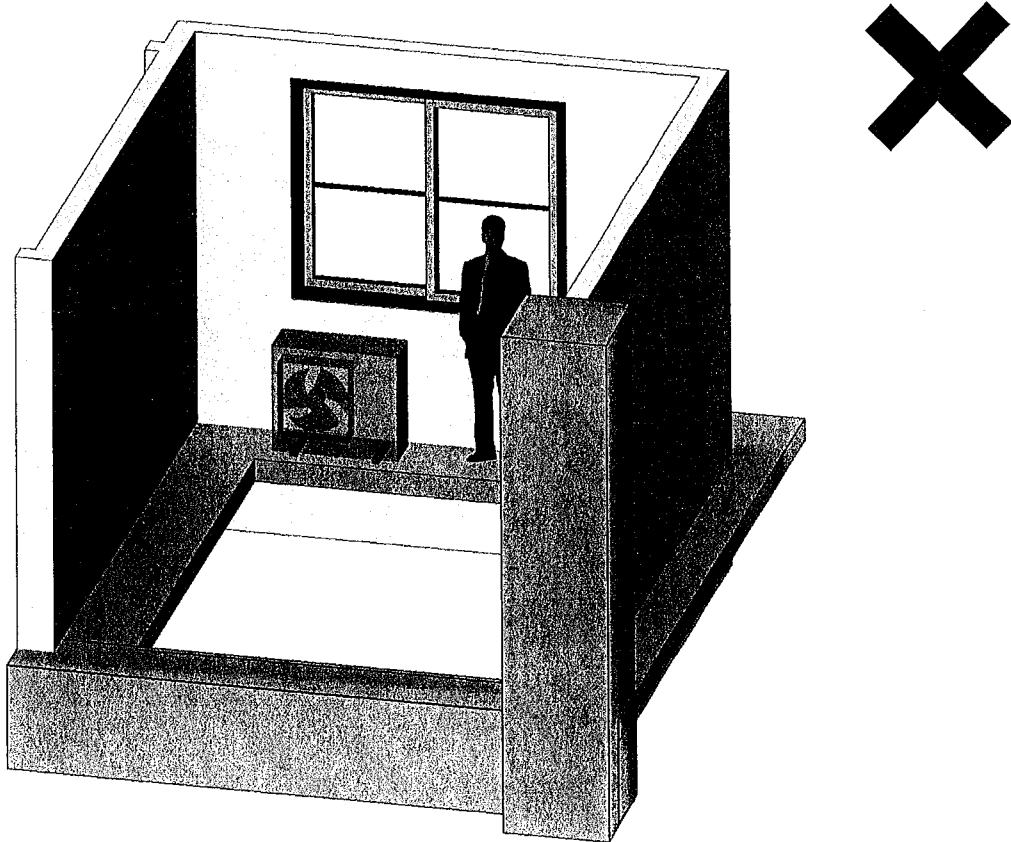
圖 3-4-1、天井安裝室外機錯誤範例-1

範例四：天井露樑或過樑不宜安裝室外機

本範例室外機安裝於建築物之天井露樑或過樑，沒有設置任何欄杆或隔柵，天井空間常會有強勁之煙囪效應，安裝人員於此處進行室外機安裝作業時，常因為該處強勁的風場影響，在沒有安全維護設施之情形下進行危險施工，甚至必須跨越結構柱至兩側的過樑上進行安裝，如果沒有可供吊掛之穩固安全維護設施，可能造成安裝人員墜落意外。

在天井中安裝分離式空調機的室外機，在無風時因為熱氣的煙囪效應，造成越高的樓層溫度越高，空調機效能也會越差，造成能源浪費之情形。

建議避免在天井空間進行室外機之裝設，如仍有裝設需求，於安裝作業範圍設置欄杆或隔柵，並裝設安全維護設施，提供安裝人員吊掛，以確保安裝人員之安全。

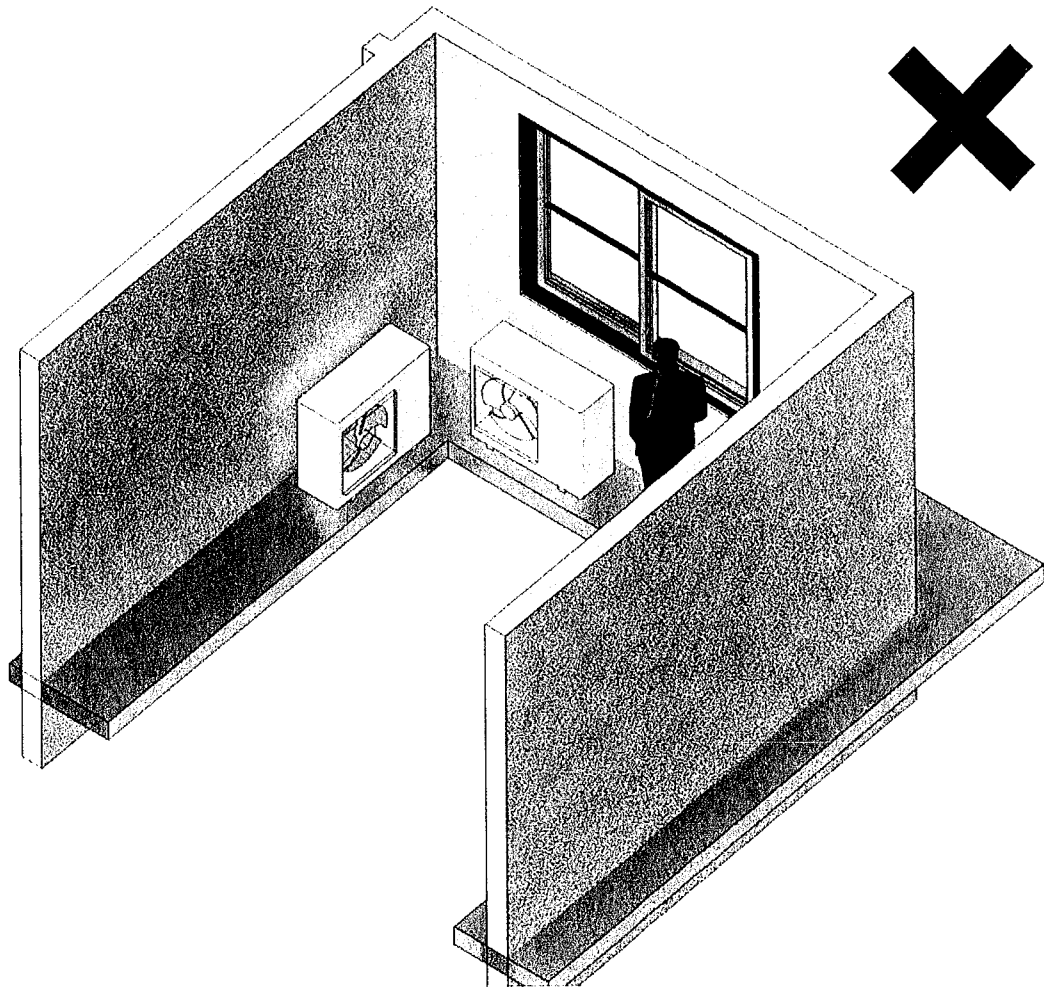
圖 3-5、天井安裝室外機錯誤範例-3

範例五：天井安裝多台室外機造成通風不良及安全問題

本範例為錯誤範例四之延伸，室外機安裝於建築物之天井露樑，因該建築物需要裝設多台室外機，且只能放置於該天井處，除了範例四說明的問題之外，實務上如有兩台以上室外機需要進行安裝，或於不同時期安裝，後期安裝者因為沒有適宜之搬運動線，或者被已經安裝好的室外機擋住原有搬運動線，致使安裝人員必須涉險爬到室外機上進行搬運，請避免此類危險安裝行為。

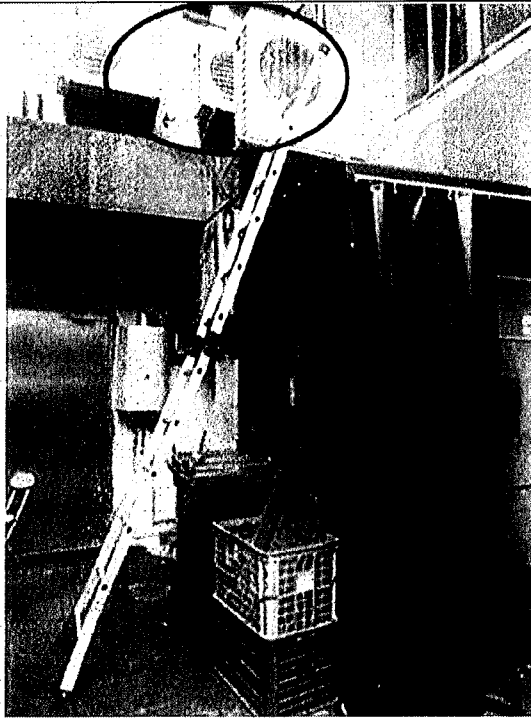
因冷氣室內機連接線絕緣破壞短路，透過室內機外殼漏電至銅管，銅管又接到室外機，造成室外機及其支架都處於帶電狀態。罹災者於進行冷氣維修作業時左手不慎觸及冷氣室外機或其金屬支架(當日台灣電力公司量測對地電壓244.2伏特)，右手扶著金屬梯，因此形成迴路(電流經左手，再從右手經金屬梯流出)而致命。

說明：罹災者感電位置模擬示意圖

雇主使勞工於低壓電路從事檢查、修理等活線作業時，應使該作業勞工戴用絕緣用防護具，或使用活線作業用器具或其他類似之器具。(職業安全衛生設施規則第256條暨職業安全衛生法第6條第1項)。

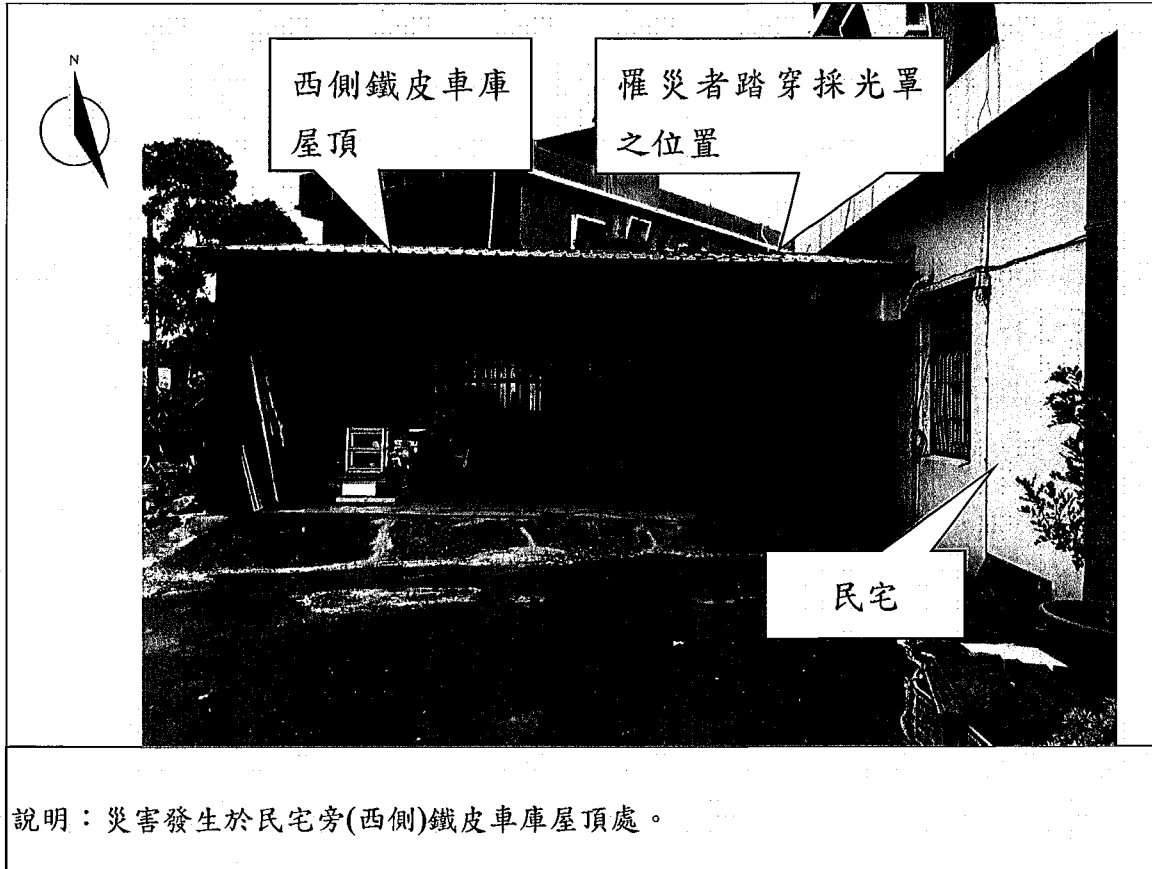
109年5月10日雇主、罹災者及同事等3人至民宅進行冷氣安裝作業，罹災者及同事協助搬運分離式冷氣室外機，因民宅2樓後方臥室窗戶裝有鋁窗，無法開啟，兩人便經民宅旁(西側)鐵皮車庫屋頂，將冷氣室外機搬運至民宅2樓後方(北側)增建鐵皮屋頂，罹災者攜帶電鑽準備再度至民宅2樓後方(北側)增建鐵皮屋頂，將冷氣室外機固定於外牆，當行經民宅旁(西側)鐵皮車庫屋頂時，不慎踏穿採光罩墜落至地面，經送醫院急救，仍傷重不治死亡。

雇主使罹災者於距地面高度約 3.3 公尺以易踏穿材料構築之屋頂從事冷氣安裝作業時，因未規劃安全通道，未於屋架上設置適當強度且寬度在 30 公分以上之踏板，也未於屋架下方可能墜落之範圍，裝設堅固格柵或安全網等防墜設施，亦未指定屋頂作業主管指揮或監督該作業，又未使罹災者確實使用安全帶、安全帽及其他必要之防護具，致使罹災者於作業中不慎踏穿屋頂上塑膠浪板採光罩而墜落至地面，導致傷重死亡。

- 一、工程之施工者，應於施工規劃階段實施風險評估，致力防止工程施工時，發生職業災害。(職業安全衛生法第5條第2項)
- 二、雇主對勞工於以石綿板、鐵皮板、瓦、木板、茅草、塑膠等易踏穿材料構築之屋頂及雨遮，或於以礦纖板、石膏板等易踏穿材料構築之夾層天花板從事作業時，為防止勞工踏穿墜落，應採取下列設施：一、規劃安全通道，於屋架、雨遮或天花板支架上設置適當強度且寬度在30公分以上之踏板。二、於屋架、雨遮或天花板下方可能墜落之範圍，裝設堅固格柵或安全網等防墜設施。三、指定屋頂作業主管指揮或監督該作業。(職業安全衛生設施規則第227條第1項暨職業安全衛生法第6條第1項)
- 三、雇主對於在高度2公尺以上之高處作業，勞工有墜落之虞者，應使勞工確實使用安全帶、安全帽及其他必要之防護具。(職業安全衛生設施規則第281條第1項暨職業安全衛生法第6條第1項)

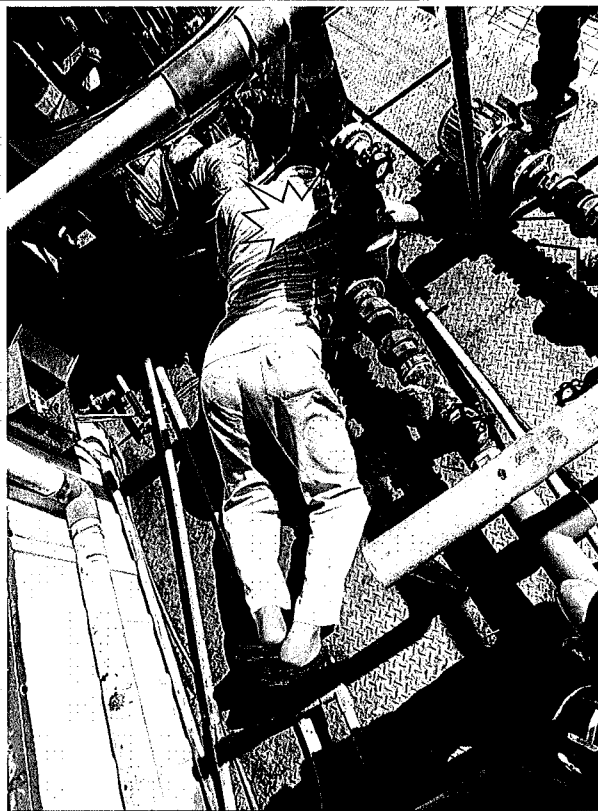
罹災者感電位置
模擬示意圖

雇主使罹災者於製藥公司6樓冷卻水塔及循環馬達放置區，從事冷氣空調馬達檢修作業時，因循環馬達漏電，未有防止絕緣被破壞之設施，且該馬達外殼未接地，罹災者趴於馬達上時遭電擊，電源由馬達外殼→胸部→心臟→右手→至不銹鋼地板，構成感電迴路，造成休克經送醫死亡。

說明：罹災者感電位置模擬示意圖

- 一、雇主對於使用之電氣設備，應依用戶用電設備裝置規則規定，於非帶電金屬部分施行接地。(職業安全衛生設施規則第 239 之 1 條暨職業安全衛生法第 6 條第 1 項)。
- 二、雇主對勞工於作業中或通行時，有接觸絕緣被覆配線或移動電線或電氣機具、設備之虞者，應有防止絕緣被破壞或老化等致引起感電危害之設施。(職業安全衛生設施規則第 246 條暨職業安全衛生法第 6 條第 1 項)。

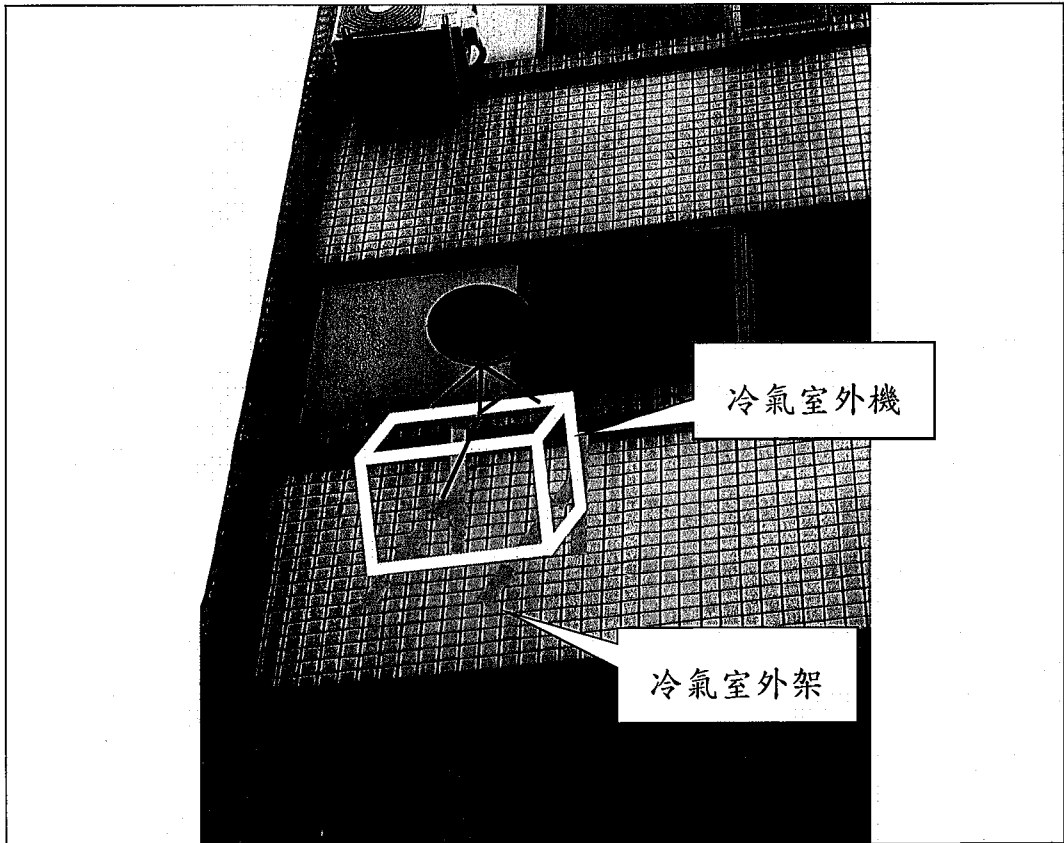
罹災者在離地高度11.7公尺之處所進行冷氣安裝作業，雇主未架設施工架或其他方法設置工作台，且未使罹災者於作業過程中確實使用安全帶、安全帽，造成罹災者墜落地面，致頭部撕裂傷併顱腦損傷出血、胸部挫傷合併創傷性氣血胸，送醫急救後仍不治死亡。

說明：罹災者跨坐於4樓圍牆外之室外機上進行室外機固定作業示意圖。

一、雇主對於在高度2公尺以上之處所進行作業，勞工有墜落之虞者，應以架設施工架或其他方法設置工作台。雇主依前項規定設置工作台有困難時，應採取張掛安全網或使勞工使用安全帶等防止勞工因墜落而遭致危險之措施。(職業安全衛生設施規則第225條暨職業安全衛生法第6條第1項)

二、雇主對於在高度2公尺以上之高處作業，勞工有墜落之虞者，應使勞工確實使用安全帶、安全帽及其他必要之防護具。(職業安全衛生設施規則第281條第1項暨職業安全衛生法第6條第1項)

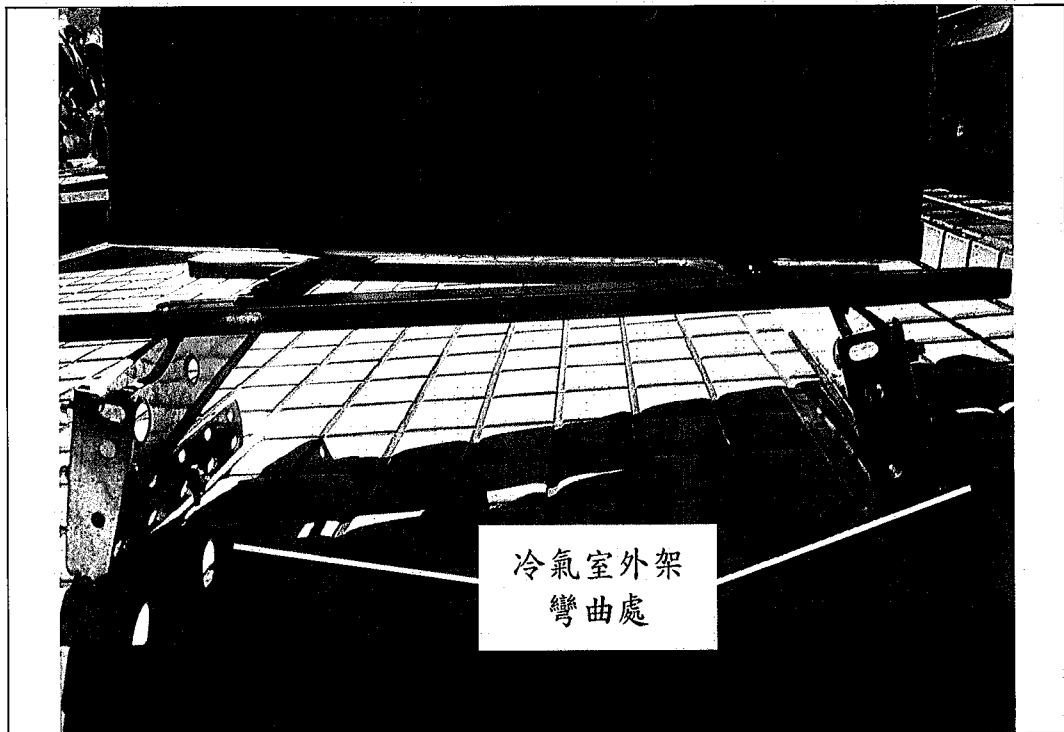
說明：災害發生當時，原固定於牆面之室外架，其鎖固於牆面之角鐵部分呈現90度彎折之情形，而冷氣室外機懸掛傾斜於4樓外牆。

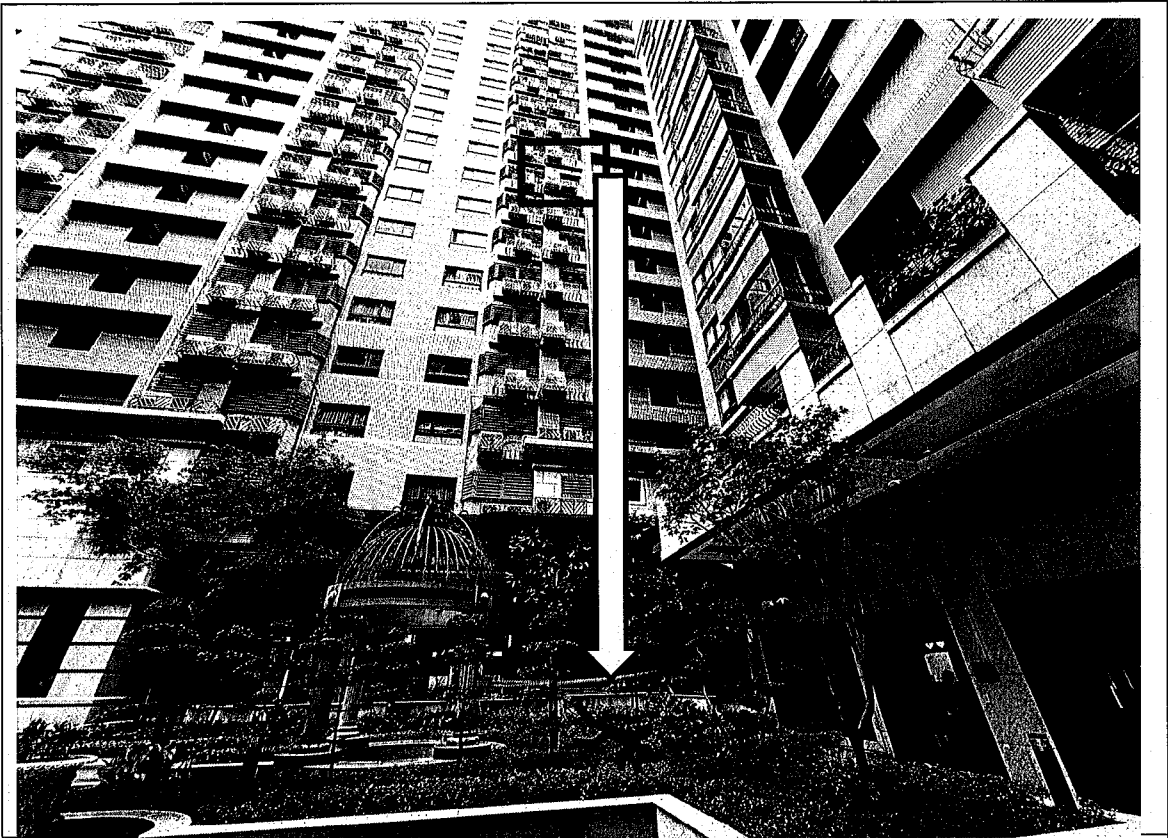
罹災者於民宅進行冷氣空調安裝之窗台鐵格柵復歸作業時，疑作業中重心不穩，且作業時未確實使用安全帶及戴用安全帽，導致罹災者連同民宅後陽台之鐵格柵從高度約 29.1 公尺之開口處墜落至地面，造成罹災者出血性及外傷性休克、頭頸胸部及四肢多處骨折，當日不治死亡。

說明：災害發生位置平面示意圖及罹災者於事發當時之相對位置圖。

雇主對於在高度 2 公尺以上之高處作業，勞工有墜落之虞者，應使勞工確實使用安全帶、安全帽及其他必要之防護具。（職業安全衛生設施規則第 281 條第 1 項暨職業安全衛生法第 6 條第 1 項）

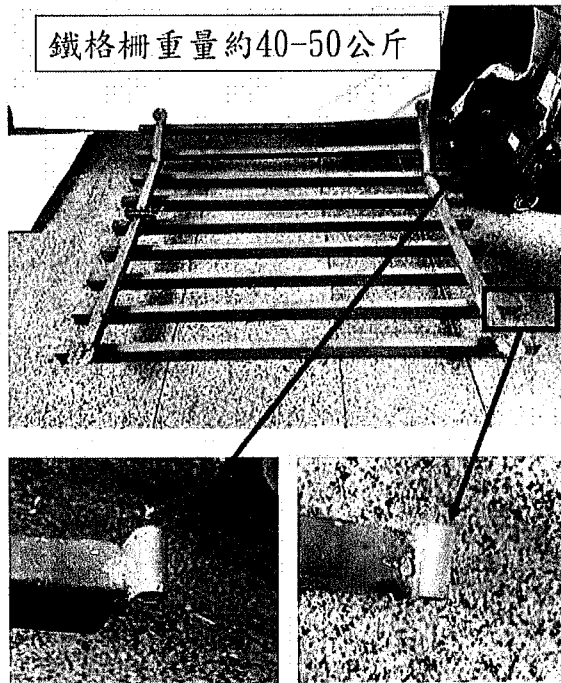
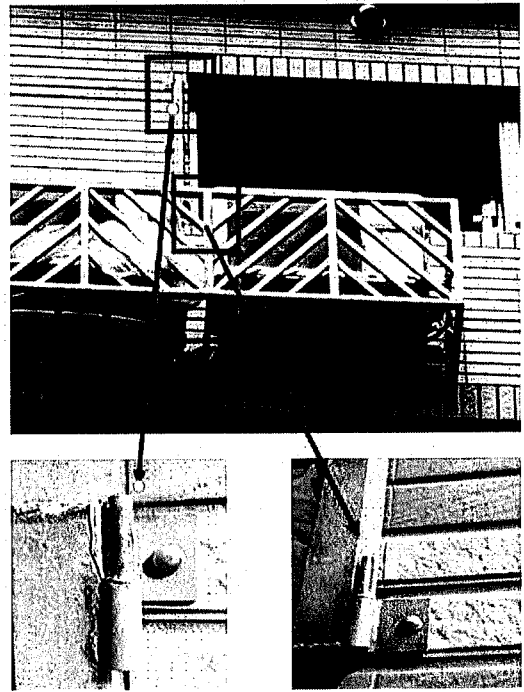
說明：經查一同掉落之鐵格柵，其鉸鏈皆完好無損，研判為勞工進行窗台鐵格柵復歸作業時，疑重心不穩，導致罹災者及鐵格柵一同從開口處墜落至地面。
