工程高空作業災害 之防範指引

—以建築吊掛、工程構件吊放、
建物冷氣安裝及外牆磁磚剝落為例

行政院公共工程委員會

112年11月

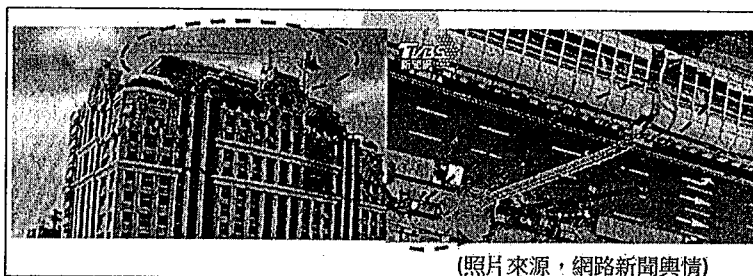
1. 建築吊掛，案例一：建築塔吊墜落致臺中捷運撞擊事故。

(1) 事故狀況：112 年 5 月 10 日台中捷運豐樂公園站附近，發生建築塔式起重機之吊臂掉落砸中捷運軌道，造成列車撞擊墜落物，造成乘客傷亡。

(2) 可能原因分析：

- a、人員欠缺風險意識、未依程序操作。
- b、未確實檢查，造成機具故障、構件鏽蝕。
- c、未淨空：路面仍開放通行。
