附錄：分離式空調機安裝正確及錯誤樣態圖例與說明

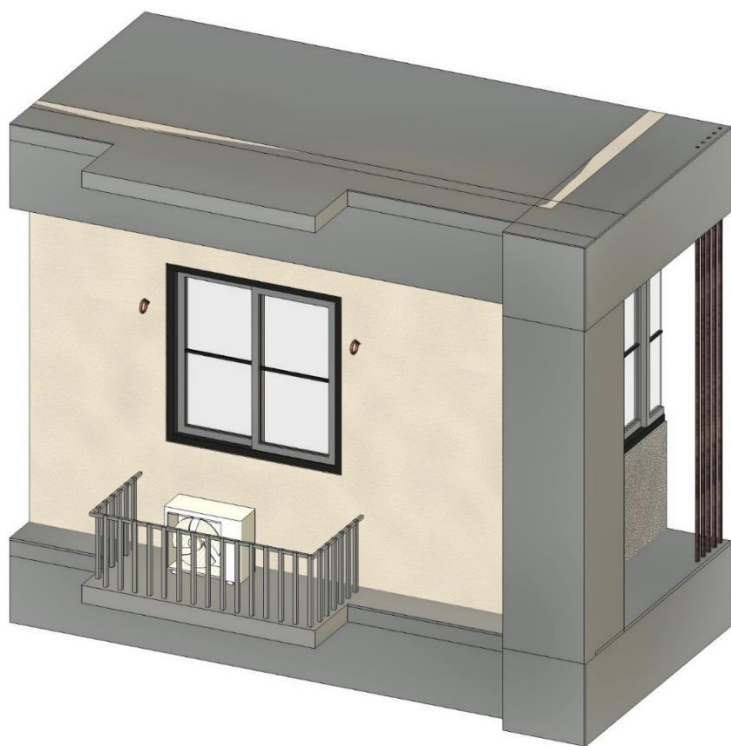
範例一：雨遮平台設有欄杆，窗外兩側安裝背負式安全帶用掛勾或採用其他符合職安規定方式。

圖 2-1、雨遮設置室外機範例

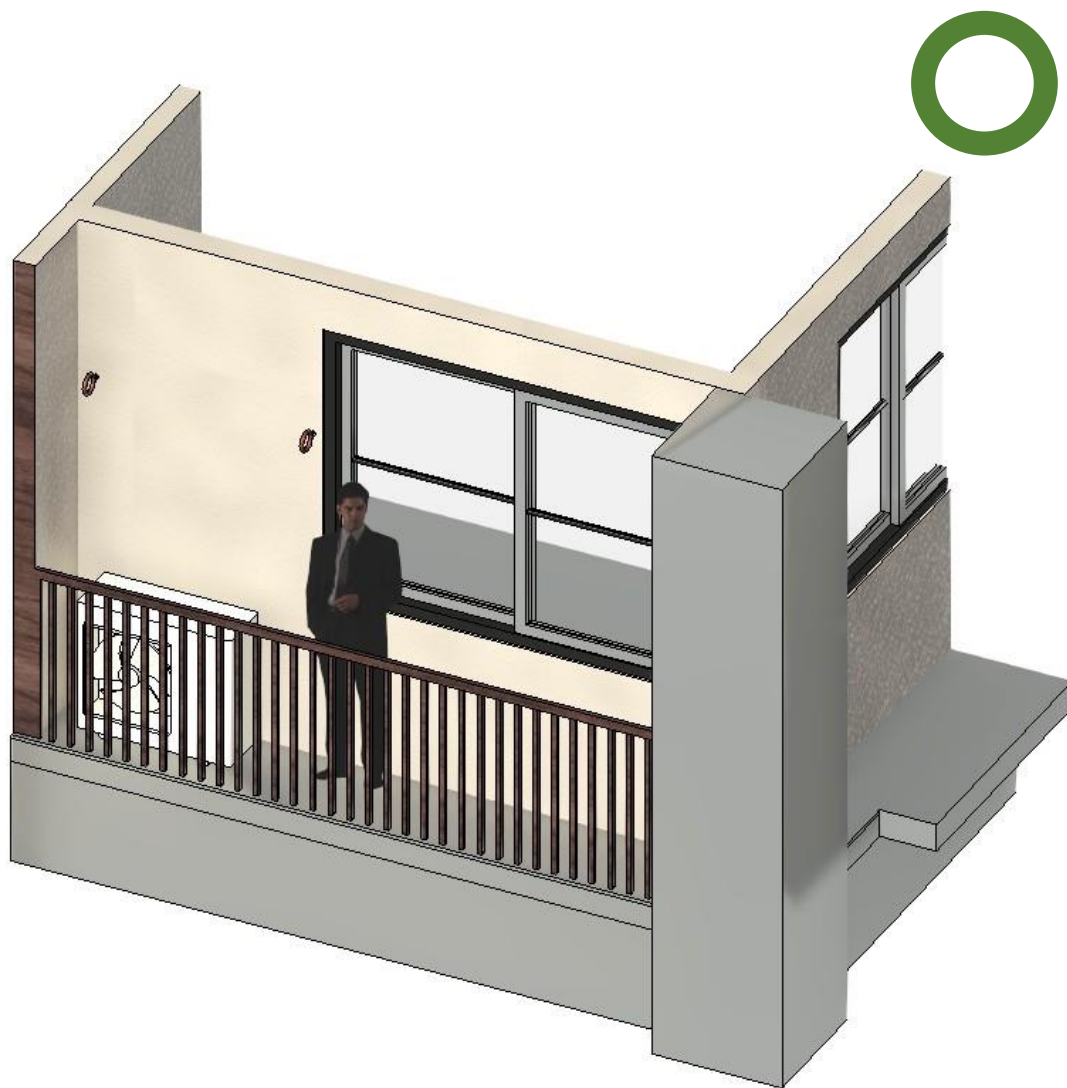
範例二：露樑設有隔柵，外牆及窗外側安裝背負式安全帶用掛勾
或採用其他符合職安規定方式。

圖 2-2、露樑設置室外機範例
